# MOOREVITAL 2018

## POKRAČOVÁNÍ OCHRANY RAŠELINIŠŤ V KRUŠNÝCH HORÁCH HYDROLOGICKÉ PODKLADY VČETNĚ PROJEKTOVÉ DOKUMENTACE PRO POTŘEBY NÁSLEDNÝCH REVITALIZAČNÍCH OPATŘENÍ

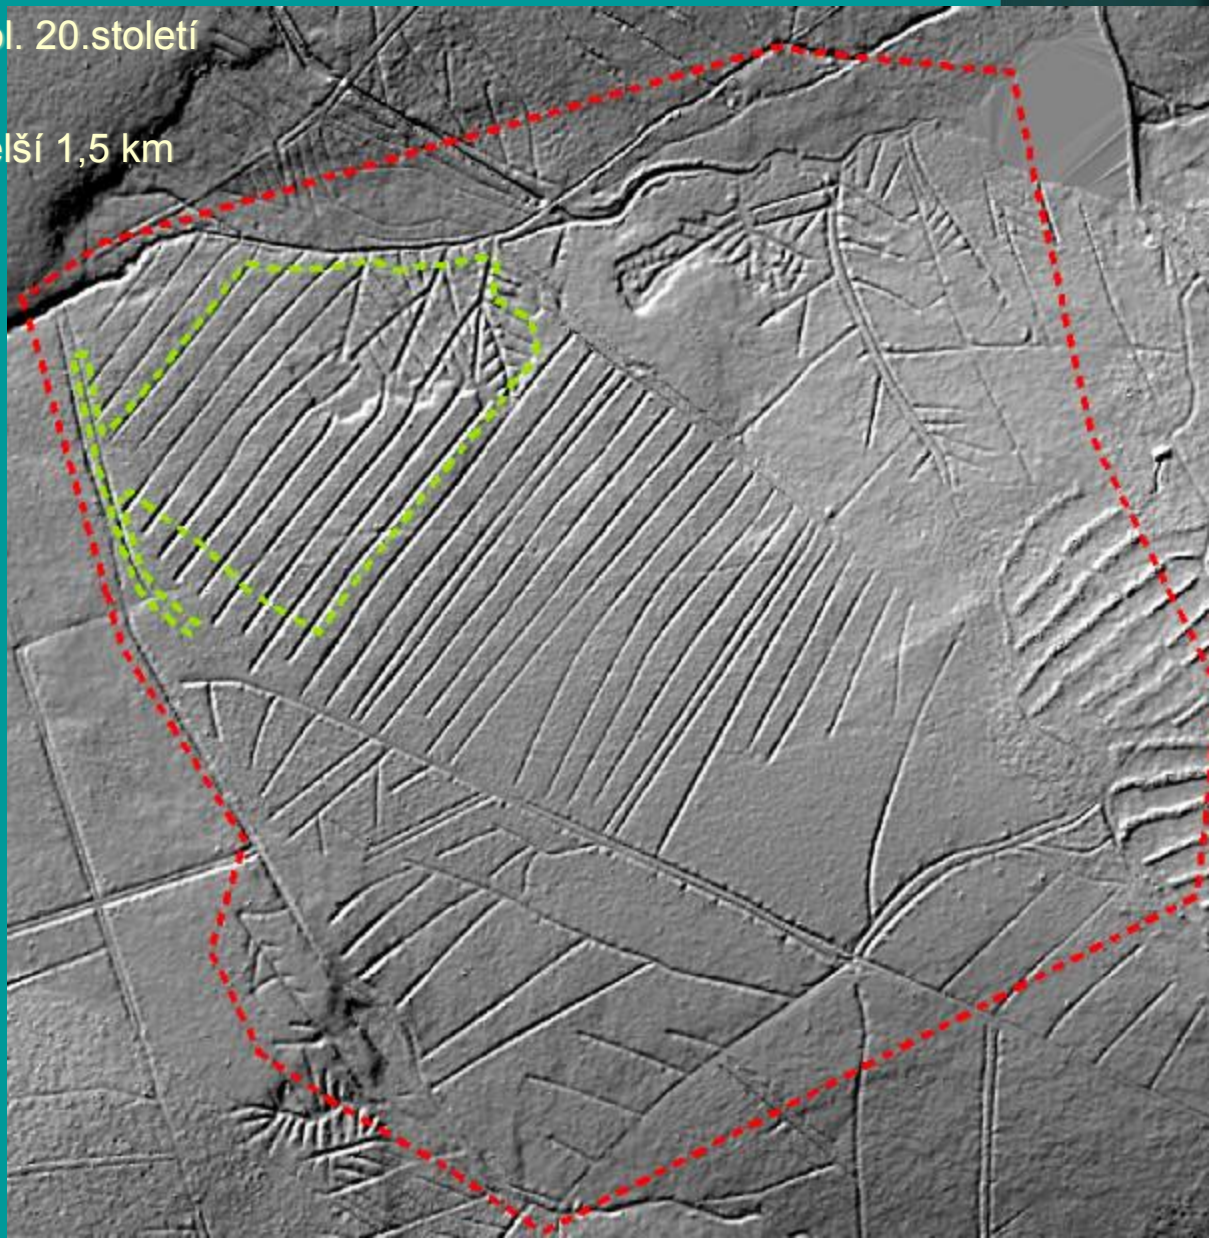
Území o rozloze 80 ha z toho řešeno 70 ha – navazuje na předchozí etapu realizovanou 2018 Lesy ČR

Území intenzivně odvodněno v 2. pol. 20.století

- Celkem řešených 129 kanálů
- Celková délka 23,5 km – nejdelší 1,5 km
