## Auswertung der Moorwasserstände im Moor Stengelhaide

Moorwasser-Messstelle in der Stengelhaide

Naturpark "Erzgebirge/Vogtland", Schlettau, 07.12.2020

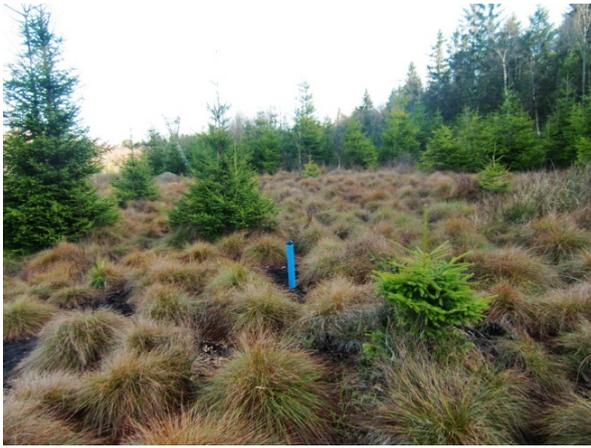
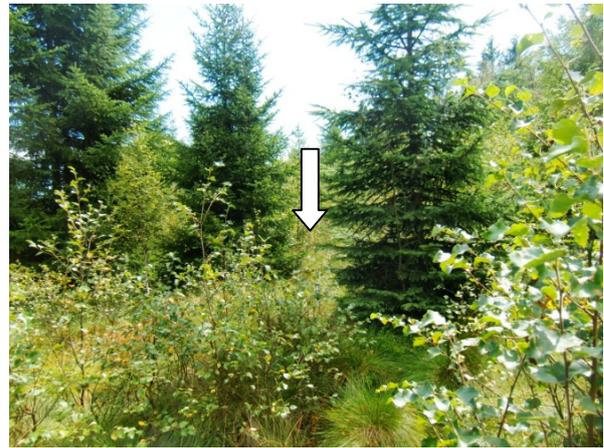
Die MWM 3 fällt auch im Vergleich mit den MWM 5 bis 10 durch niedrige Wasserstände auf. Die Lage unterhalb von einer Torfstichkante und einem angestauten Graben kann diese tiefen Werte nicht erklären. Möglich wäre hier eine Erklärung für die dauerhaft niedrigen Werte durch die Vegetationsentwicklung. Das Wachstum der Fichten und die flächige Sukzession mit Birken bedeutet, dass die Pflanzen einerseits von dem höheren Wasserangebot profitieren und andererseits sehr viel Wasser verbrauchen.

Abbildung 15 MWM 3 -Einbau November 2012  
(Foto: A. Haupt)

Abbildung 16 MWM 3 im August 2020  
(Foto: A. Haupt)

Um den Einfluss der zunehmenden Bewaldung dieses Standortes auf die Wasserstände quantitativ darstellen zu können, wären weitere umfangreiche Messungen, z.B. der Evapotranspiration, notwendig.

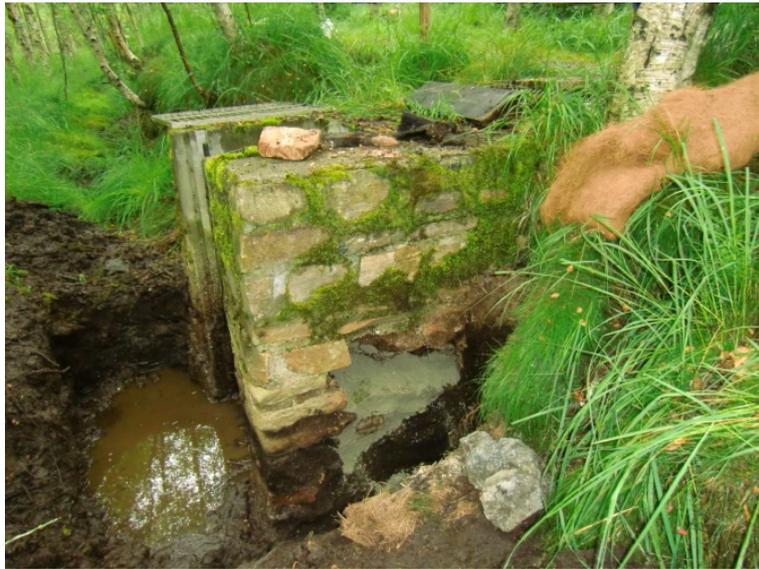
Die beiden MWM 6 und 7 zeigen trotz der absoluten hohen Wasserstände einen negativen Trend. Für die MWM 6 kann bisher keine plausible Erklärung gefunden werden. Die MWM 7 liegt wie erwähnt direkt in der Abflussbahn und ist dem Durchlass unter dem Forststeig mit einem Mönch vorgelagert. Dieser Mönch ist seit 2013 undicht. Zwei vor den Mönch gebaute Anstau konnten den negativen Effekt auf die Wasserstände etwas mindern aber nicht aufheben.

Abbildung 22 Versuch der Reparatur des Mönchs 2013 (Foto: A. Haupt)

Unabhängig von den Werten und dem Trend der Wasserstände der MWM 6 und 7 ist für den Durchlass unter dem Forststeig und den Mönch eine bautechnische Alternative zu finden. Dieser Schwachpunkt für die Wasserdynamik im Moor wirkt sich sehr weit in die Fläche aus.

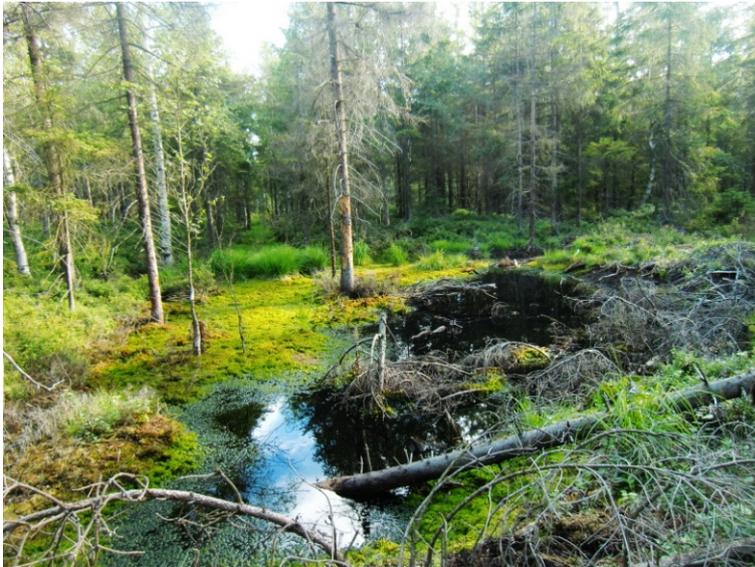
Abbildung 28 Verlandende Wasserfläche eines Staus auf der Wasserscheide zwei Jahre nach dem Bau  
(Foto: A. Haupt)
