MOOREVITAL 2018

**Fortgesetzter Moorschutz im Erzgebirge
Hydrologische Unterlagen einschließlich der
Projektdokumentation für den Bedarf nachfolgender
Revitalisierungsmaßnahmen**

Dezember 2018
Auftrag-Nr.: 3748/002
Projekt-Nr.: 100290546

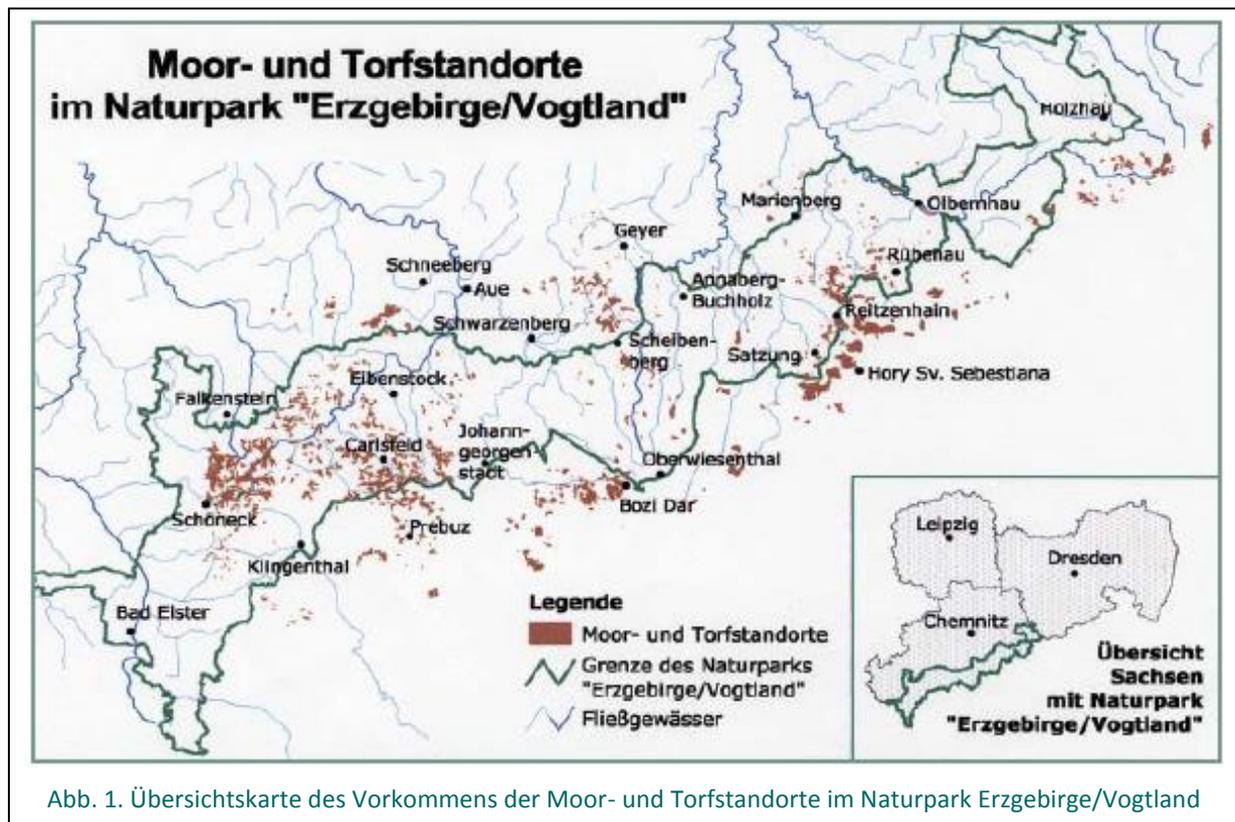
Abb. 1. Übersichtskarte des Vorkommens der Moor- und Torfstandorte im Naturpark Erzgebirge/Vogtland

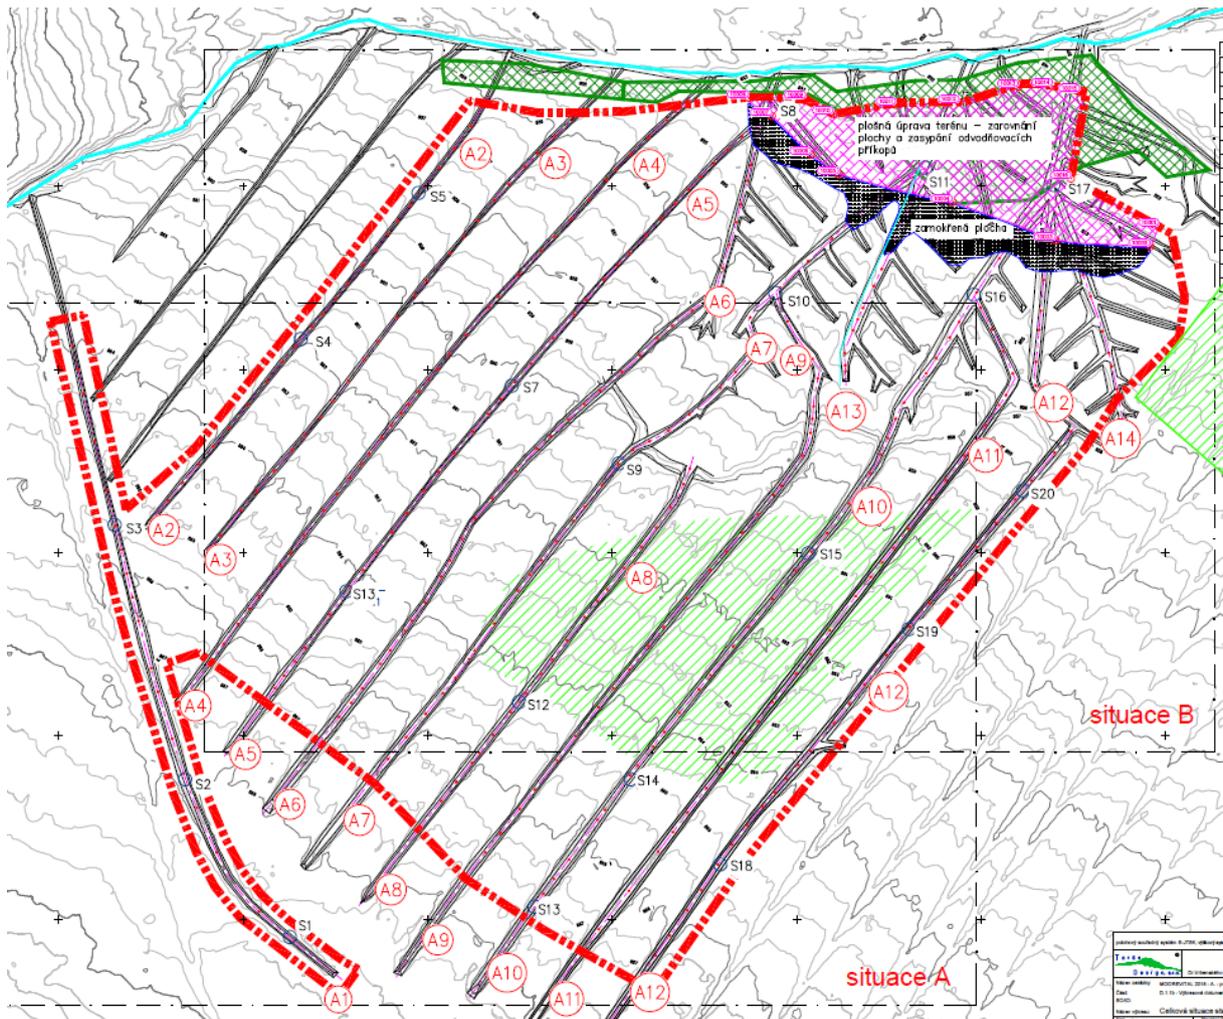
Abb. 1 Gesamtsituation von dem Entwurf PD 9/2016

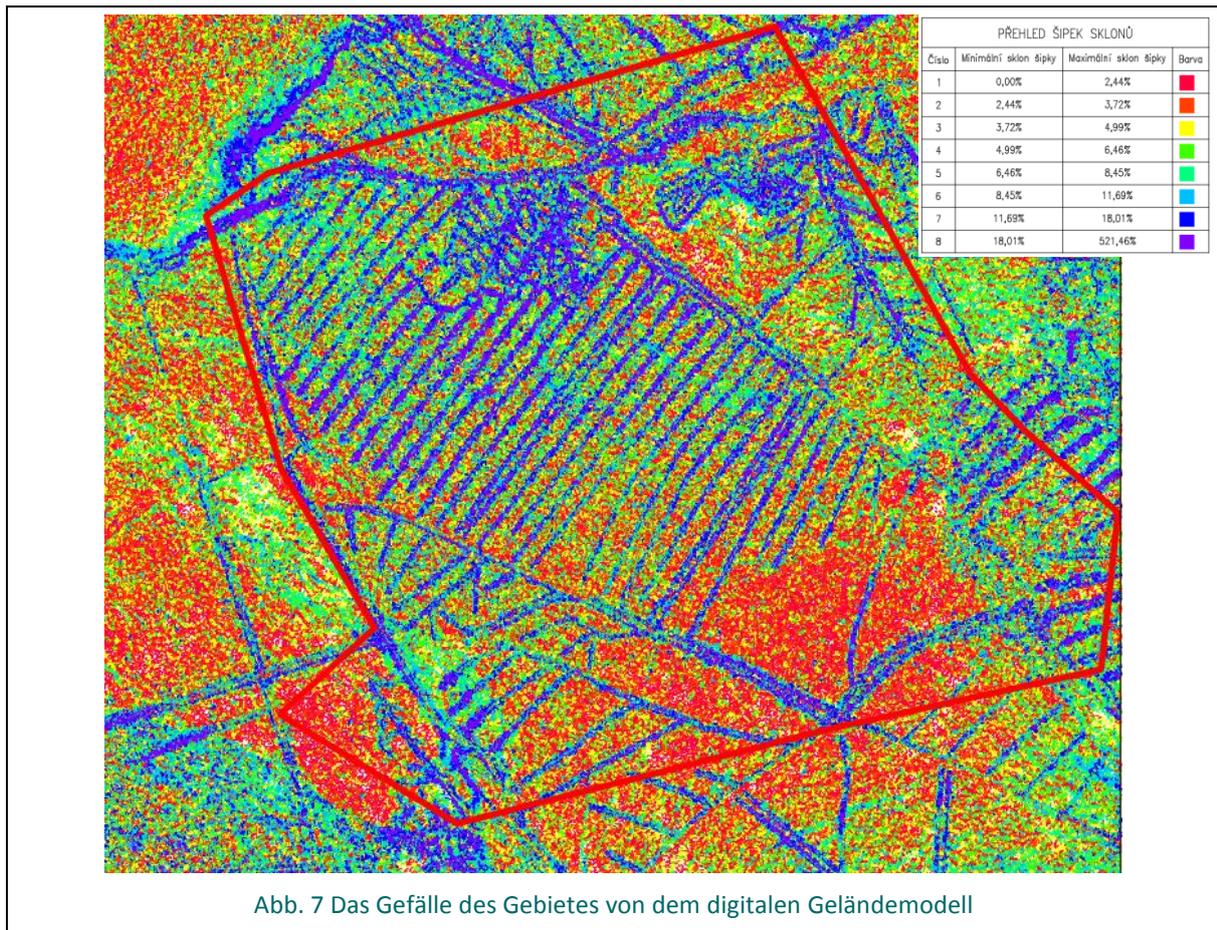
Abb. 7 Das Gefälle des Gebietes von dem digitalen Geländemodell

Am deutlichsten greifen in das Gefälle der Oberfläche die Entwässerungsgräben ein, die im Vergleich zu ihrer Umgebung etwa um 0,5 – 1,5 m tiefer liegen.

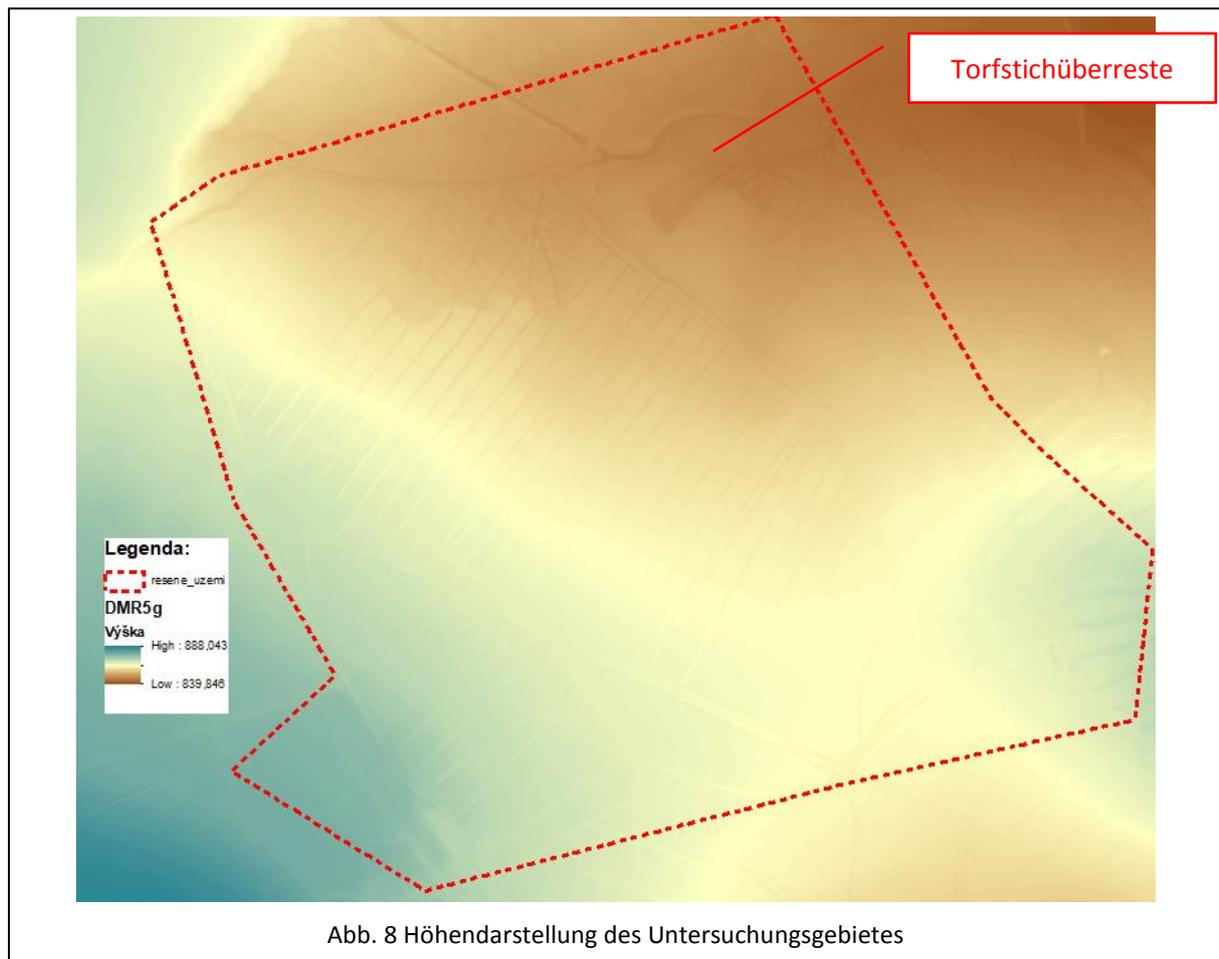
Abb. 8 Höhendarstellung des Untersuchungsgebietes

In dem nördlichen Teilbereich des Untersuchungsgebietes sind die Überreste von dem lokalen Torfstich ersichtlich (TerénDesign 2016).

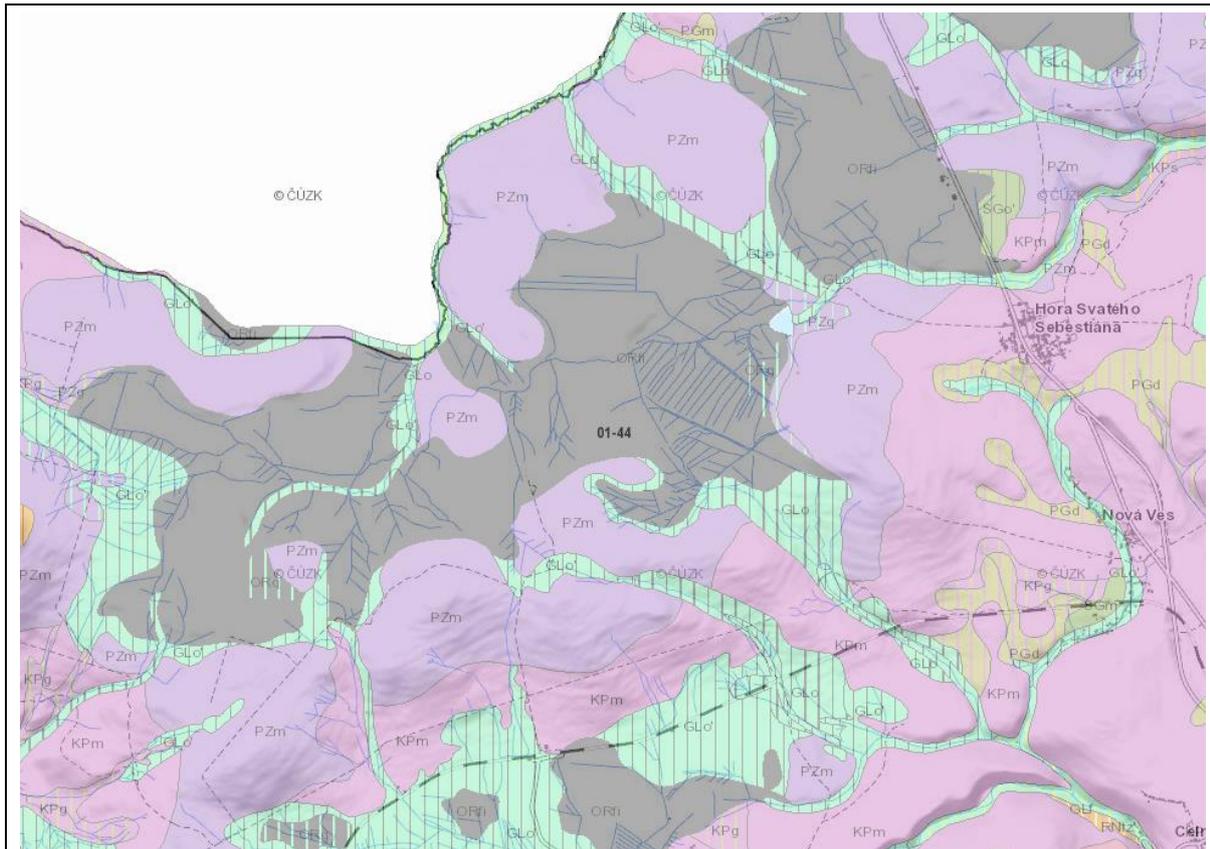
Abb. 9 Bodenkarte 1:50 000 <https://mapy.geology.cz/pudy/>

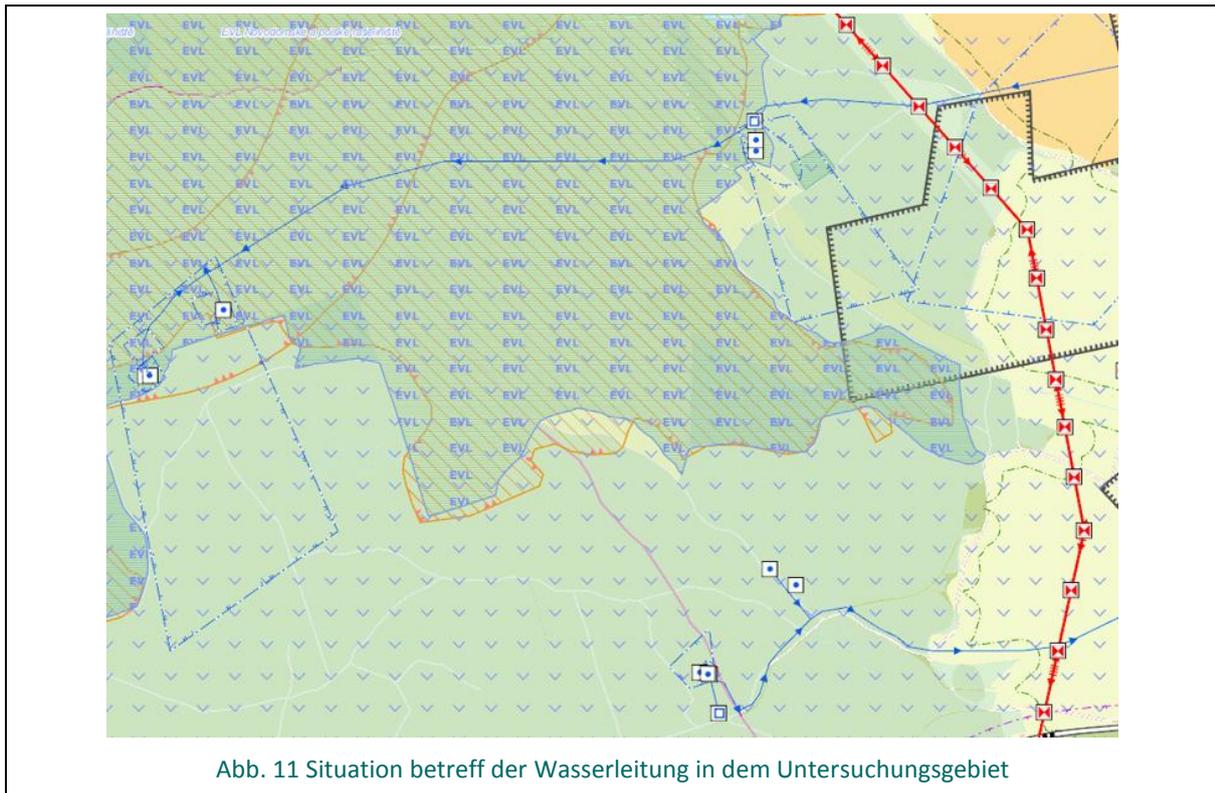
Abb. 11 Situation betreff der Wasserleitung in dem Untersuchungsgebiet

Der aktuelle Zustand der Wasserleitung ist zur Zeit der Berichterfassung nicht bekannt. Bei der Verfassung des Maßnahmenentwurfes ist es jedoch erforderlich, ihren Verlauf so abzustecken, damit es zu keiner Verletzung seiner Funktion kommt, und zwar durch den Bau der Sperrdämme oder die Umsetzung sonstiger Bauarbeiten.

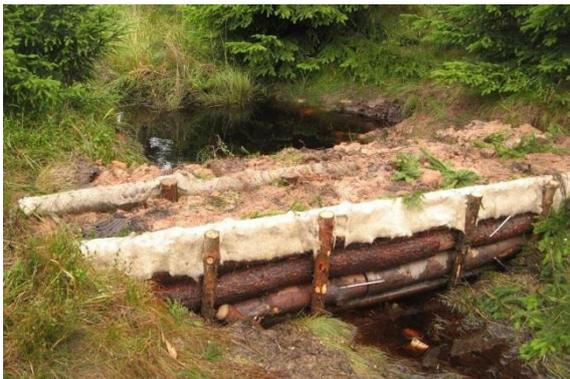
Abb. 14 Verfüllter Doppeldamm aus Rundholz

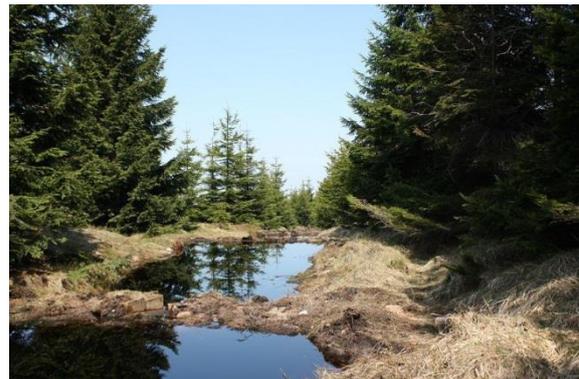
Abb. 15 Realisierte Anstau

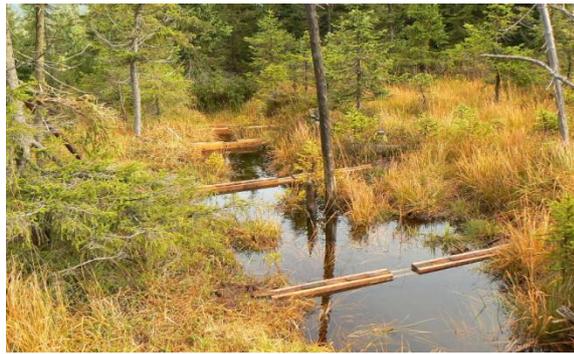
Abb. 16 Realisierte Anstau Klečové louky

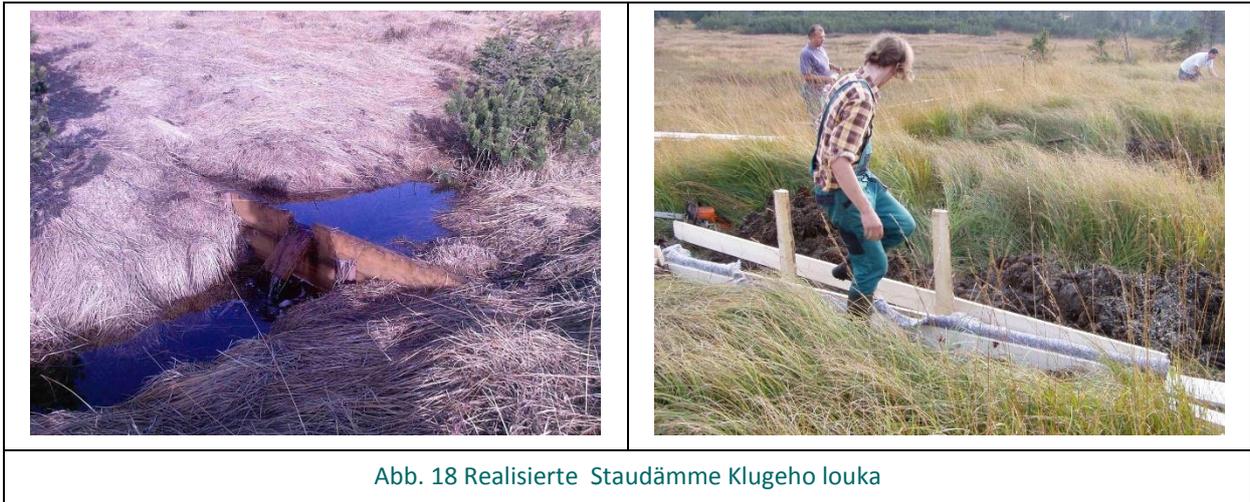
Abb. 18 Realisierte Staudämme Klugeho louka

mindestens 45 Grad. Die obere Staudammkante muss immer waagrecht sein, sonst könnte es dazu kommen, dass das Wasser irgendwo anders abfließen würde, als dort, wo der Überlauf angebracht ist und das Ufer am Rand des Staudammes dort ausgewaschen werden kann.

Eine weitere wichtige Tätigkeit ist die genügende Einbindung des Staudammes in die Ufer und an die Sohle des Entwässerungsgrabens. Das ist auch wieder von dem Gefälle und von dem Volumen des aufgestauten Wassers abhängig. Die Mindesteinbindung ist 1 m in die Ufer und 0,5 m in die Sohle, bei größeren Gräben und einem Gelände mit größerem Gefälle rechnet man mit der Befestigung von mehr als 0,5 m in die Sohle und 1,5 m in die Ufer (Das Jahrbuch der Gebirgsverein JJHS 2011).

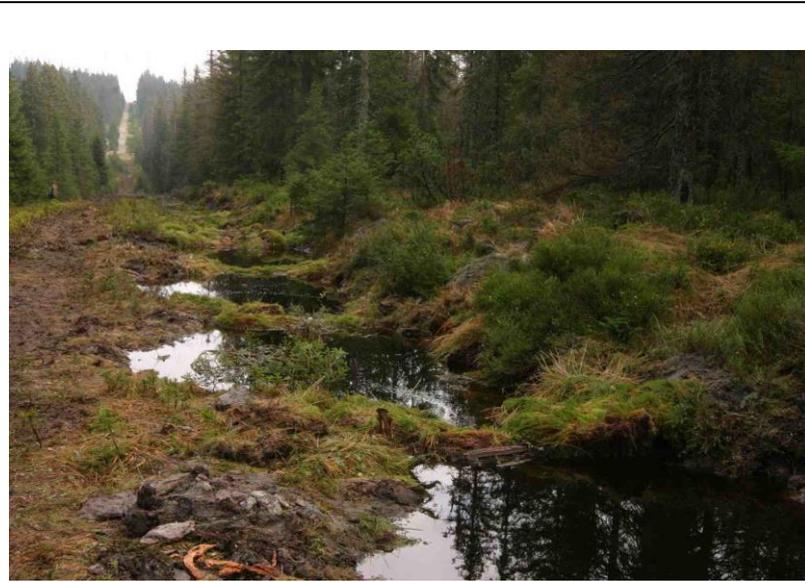
Abb. 19 Der Zustand direkt nach der Revitalisierung

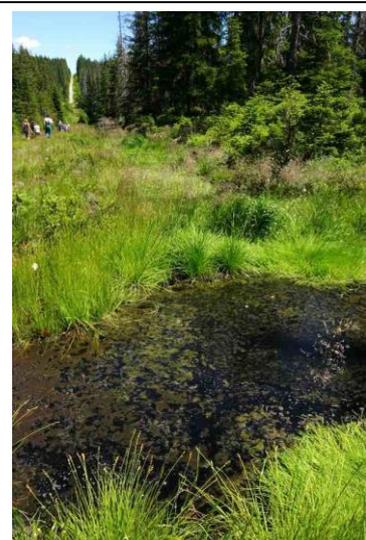
Abb. 20 Zwei Jahre nach der Revitalisierung

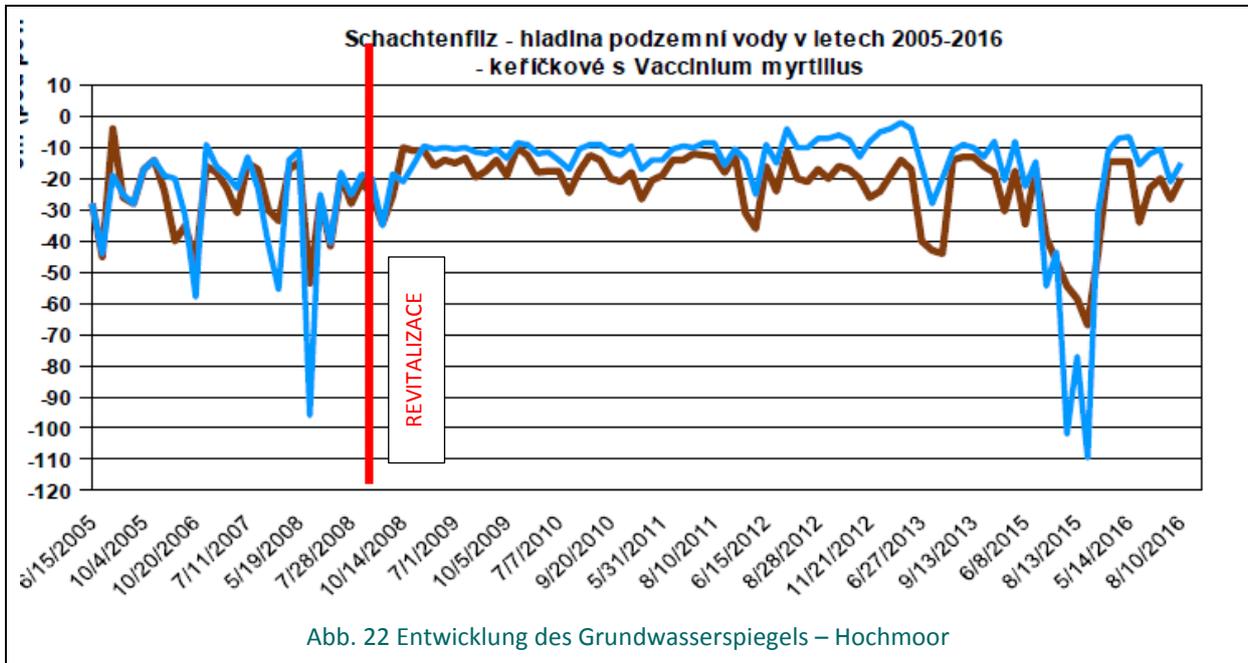
- nach der Revitalisierung kam es zur Erhöhung des Grundwasserspiegels siehe Abb. 21
- in dem trockenen Jahr 2015 wurden maximale (niedrige) Wasserspiegel erreicht

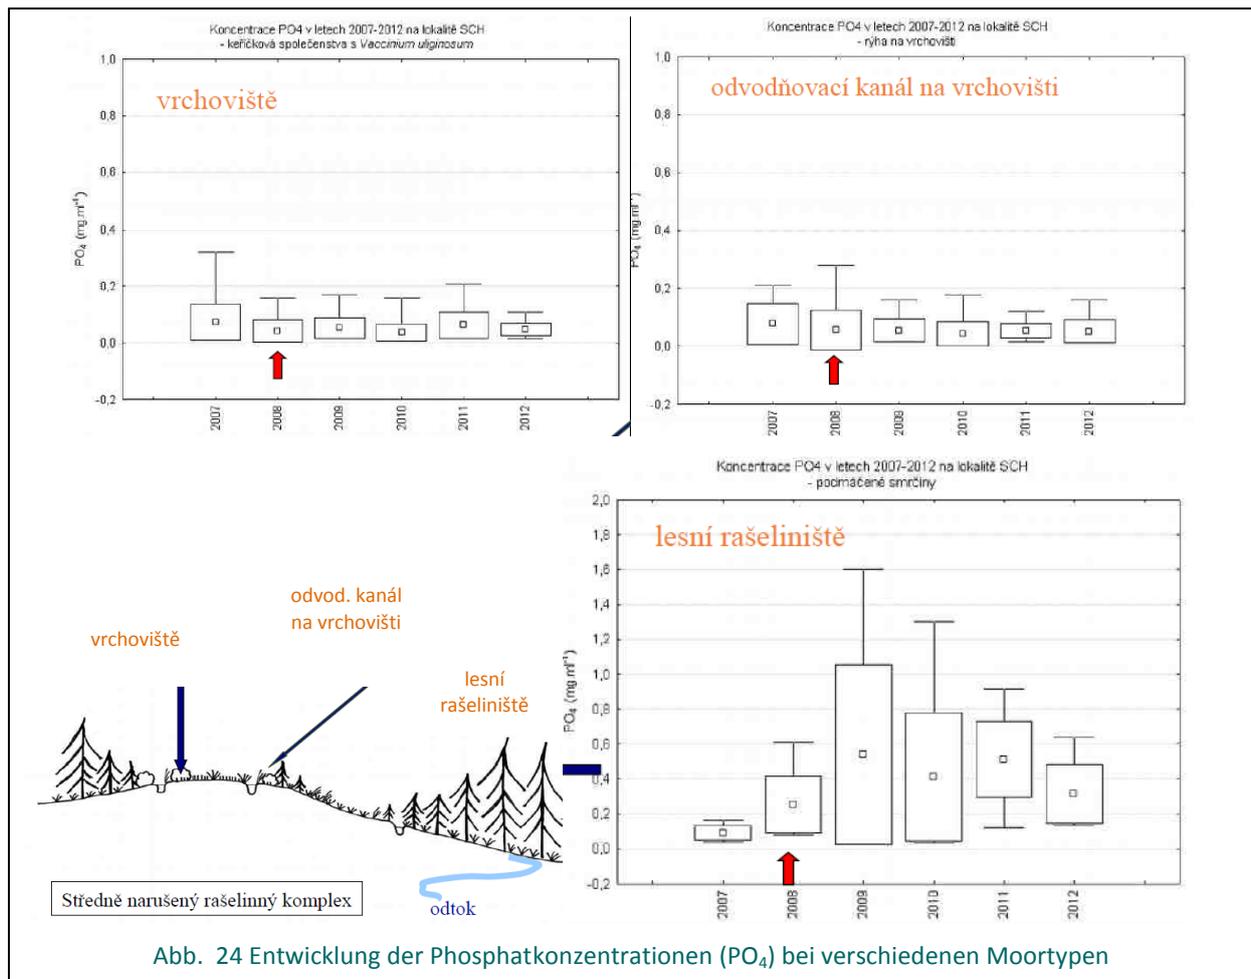
Abb. 24 Entwicklung der Phosphatkonzentrationen (PO₄) bei verschiedenen Moortypen

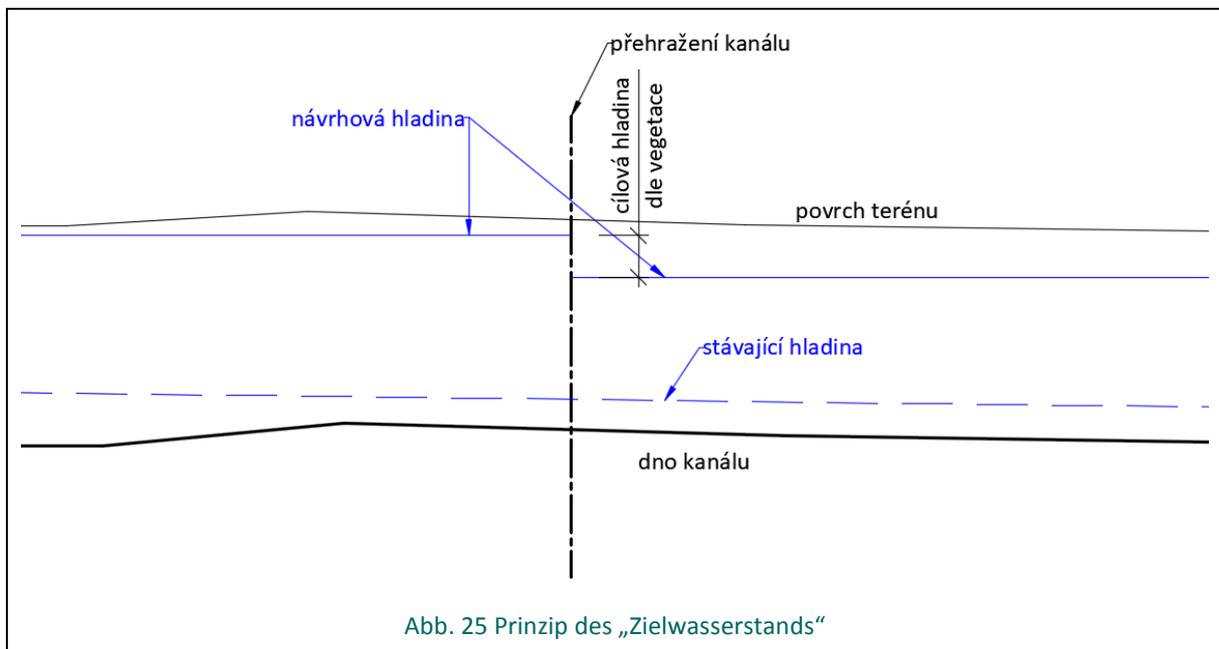
Das Konzept des Zielwasserstands gibt als allgemeines Prinzip den Abstand (Grundrissentfernung) der Staudämme unter Berücksichtigung des Grabenlängsgefälles und des Ziellebensraumes an. Dieser bestimmt den Spielraum, wie weit der Wasserspiegel nach dem Verbau maximal unter dem Gelände absinken kann.

Nach dem Verbau kommt es zur sprunghaften Veränderung des Wasserspiegels in dem Entwässerungsgraben (siehe Abb. „Zielwasserstand“). Im Falle von weniger empfindlichen Lebensräumen kann dieser Sprung größer sein, d. h. von den Staudämmen gibt es weniger und die Abstände sind größer.
