# MOOREVITAL 2018

## Fortgesetzter Moorschutz im Erzgebirge Hydrologische Unterlagen einschließlich der Projektdokumentation für den Bedarf nachfolgender Revitalisierungsmaßnahmen

## ETAPPE 4 – VORSCHLAG FÜR DAS DAUERMONITORING

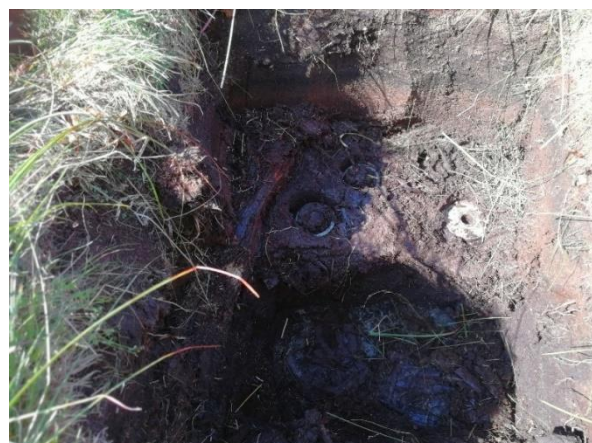
Abb. 14 Entnahme der Bodenproben MOR31

Es wurden insgesamt 9 Bodenproben zwecks chemischer Analysen und 36 Bodenproben zwecks physikalischer Analysen (Kopecký - Röhren mit 100 cm<sup>3</sup>) entnommen. In der **Fehler! Ungültiger Eigenverweis auf Textmarke.**, sind Informationen über die Tiefe der Probenahme der einzelnen Standorte und deren Anzahl angeführt.
