# MOOREVITAL 2018 - Fortgesetzter Moorschutz im Erzgebirge

## MOOREVITAL 2018 - pokračování ochrany rašelinišť v Krušných horách

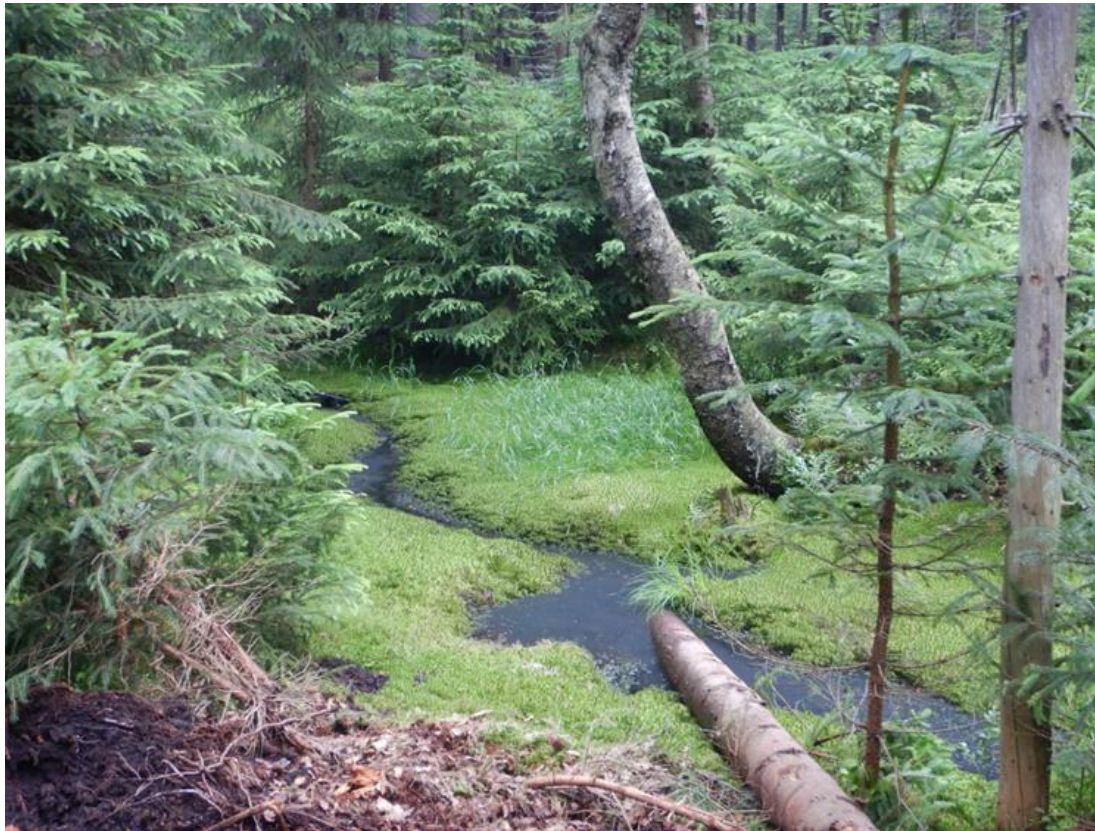
Stengelhaide füllt sich kurz nach der Baumaßnahme mit  
Wasser / Stengelhaide se krátce po stavebním opatření plní  
vodou

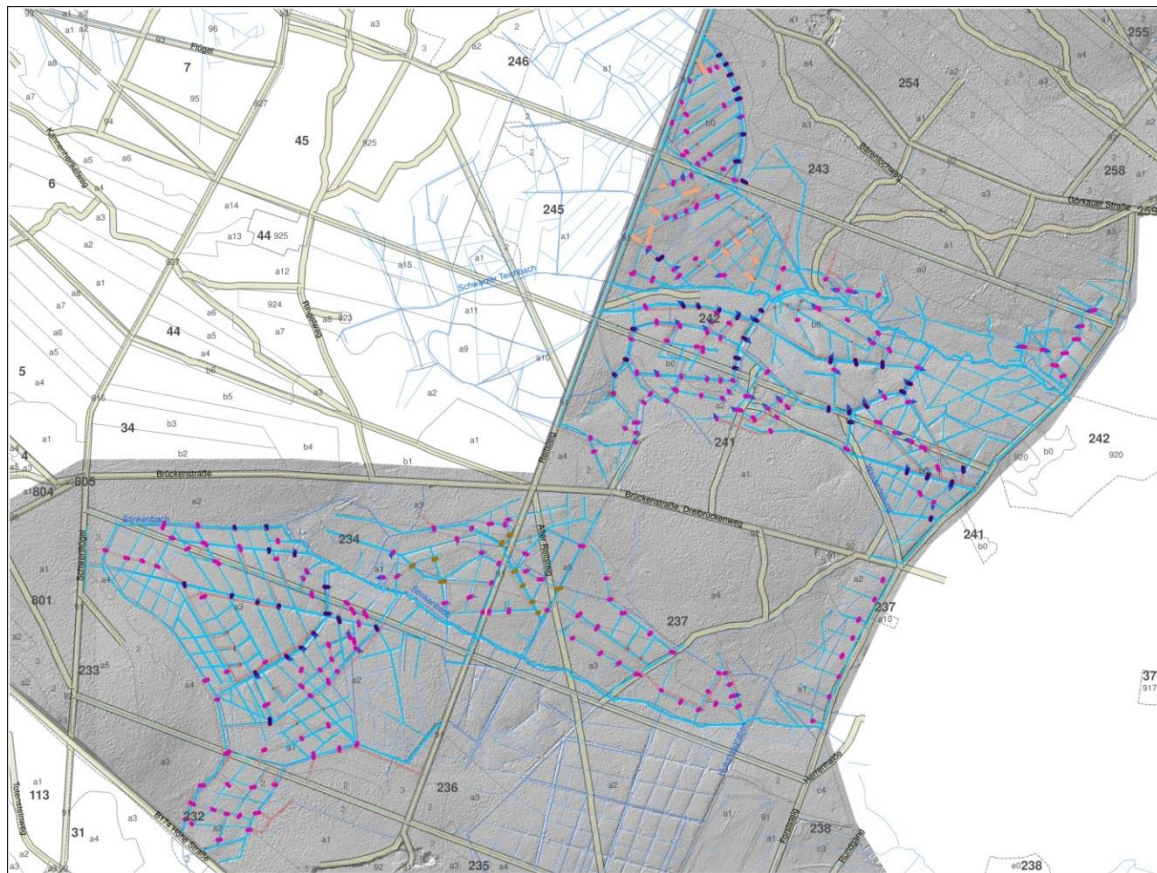
# Arbeitsfeld des Leadpartners / Pracovní pole Leadpartnera

- Nut-Federbrett-Spundwand (SW)
- Spundbohlendamm (SB)
- Stammholzarmierter Torfstau (RQ)
- Stammholzarmierter Torfstau mit Ausleitung RQa
- Torfstau mit Ableitung (V2a)
- Torfstau (V2), Ableitung nach Befund vor Ort
- Torfverfüllung längerer Grabenabschnitte (VL\*)
- Ausleitung (zu RQa oder V2a)
